تعیین جهت‌یافتگی ناپیوستگی‌ها با استفاده از تصاویر پهپادی (مطالعه موردی پله در تراز ۲۴۵۰ دیواره غربی معدن مس سرچشمه)

Determining the Orientation of Discontinuities Using the Photogrammetric Method (A Case Study of the Bench at the 2450 Level of the West Wall of Sarcheshme Copper Mine)

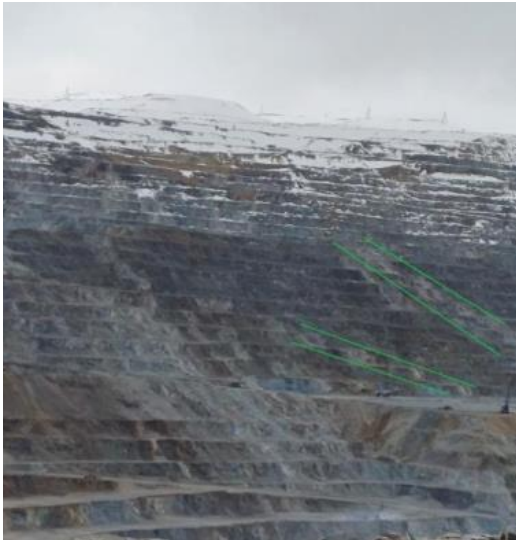
شکل ۵- دایک‌های شبیه‌سازی شده در معدن مس سرچشمه

الف- نحوه گسترش و امتداد نمونه‌ای از دایک‌ها در دیواره معدن

ب- دید از پهلو

ج- دید از بالا

از طرفی دایک‌های موجود در منطقه، دیواره‌های معدن را قطع نموده است و با افزایش عمق معدن، دایک‌ها اثر بیشتری بر پایداری دیواره‌های معدن دارند. شکل ۵ نمونه‌ای از نحوه گسترش و روند دایک‌های موجود در دیواره معدن را نشان می‌دهد. بنابراین نحوه گسترش و امتداد دایک‌ها در عمق را می‌توان در معدن با کمپاس اندازه‌گیری کرد. همچنین شکل ۵ب و ۵ج مدل شبیه‌سازی شده دایک‌های موجود در معدن را نمایش می‌دهد. برای مدل‌سازی دایک‌ها از داده‌های بدست آمده از گمانه‌های اکتشافی و گمانه‌های ژئوتکنیکی استفاده می‌شود.

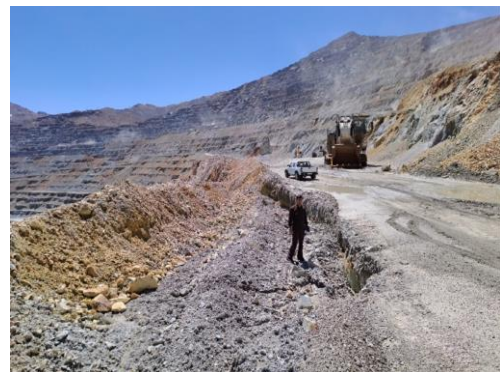
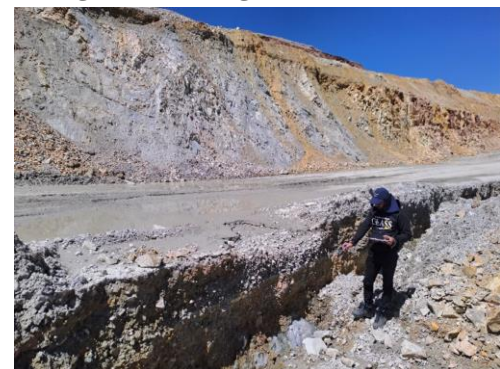
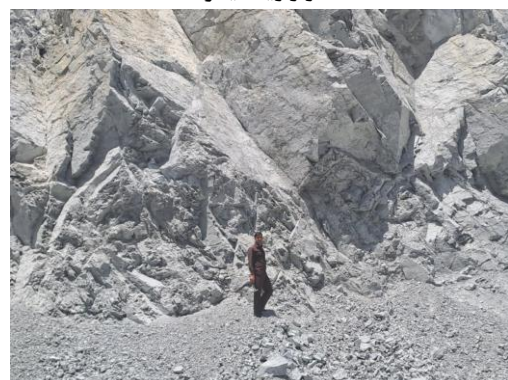
شکل ۶- نمونه‌ای از شکستگی‌های موضعی تحت تاثیر

ج- نمونه‌ای از ناپیوستگی‌های موجود در سنگ

الف- نمونه‌ای از شکستگی‌ها در دیواره غربی تراز

ب- نمونه از شکستگی‌ها در دیواره غربی تراز

وجود دایک‌ها و همچنین سایر ناپیوستگی‌ها سبب ناپایداری موضعی در دیواره‌ها و پله‌های معدن می‌شود. شکل ۶ نمونه‌ای

از شکستگی‌ها در پله‌ها و دیواره‌های غربی معدن را نشان می‌دهد.

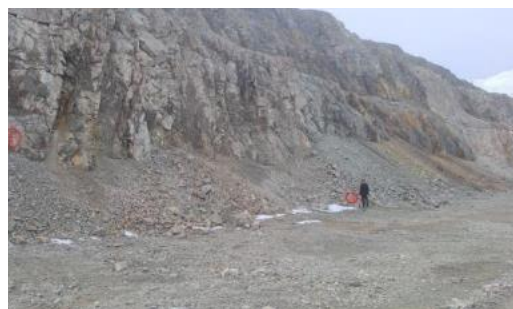
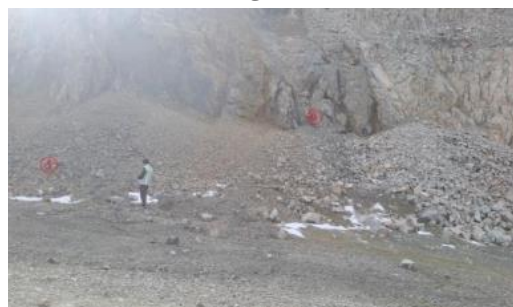
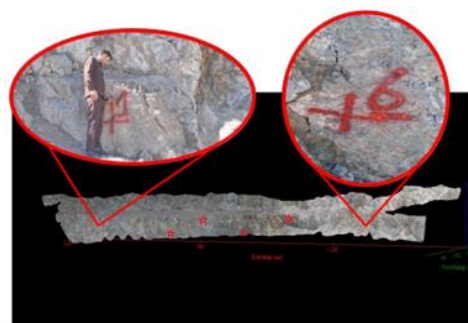
شکل ۷- نقاط کنترلی بر روی رخنمون

الف- نقاط کنترلی شماره ۲ و ۱

ب- نقاط کنترلی شماره ۵ و ۶

ج- موقعیت شش نقطه کنترلی بر رخنمون

در مرحله سوم، چند نقطه کنترلی بر روی سینه‌کار مورد نظر در نظر گرفته می‌شود (حداقل ۳ نقطه کنترلی نیاز است). نقاط کنترلی به منظور داشتن مقیاس واقعی از تصاویر و همچنین مشخص بودن موقعیت سینه‌کار مورد مطالعه در معدن مورد نیاز است. پراکندگی نقاط کنترلی در سینه‌کار بایستی به گونه‌ای باشد که این نقاط تشکیل مثلث دهند [28]. بنابراین در این مطالعه ۶ نقطه کنترلی در نظر گرفته می‌شود. شکل ۷ الف و ب موقعیت نقاط کنترلی را بر روی بخشی از پله نشان می‌دهد و شکل ۷ ج موقعیت شش نقطه را نمایش می‌دهد. مختصات این نقاط که بعنوان نقاط کنترلی در نرم‌افزارهای پردازش تصویر استفاده شده با GPS
